## 刈谷市高津波町I邸

### ■ 外構工事完成！！

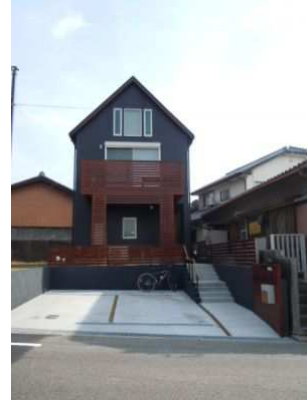
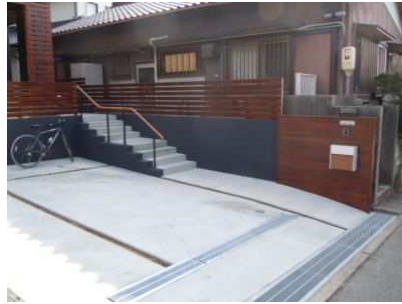
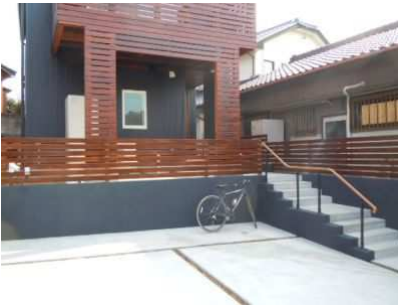
木製フェンスが取り付けられました。

木製フェンスに塗られた塗料と同じ色で  
バルコニー部分も塗装されました。

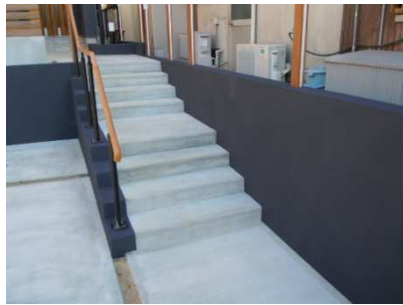
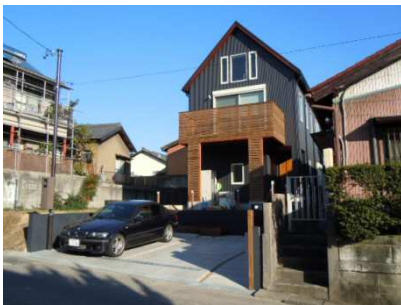
エントランスブロックに黒色を施しました。

建物バルコニーの木製フェンスは塗装を残し  
完成しました。

ブロックにも今から木製フェンスを施し完成です。

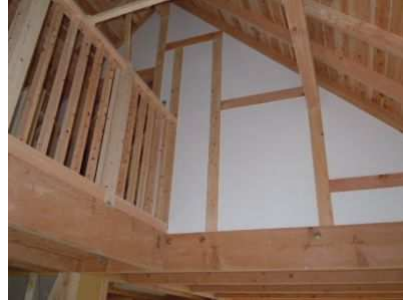
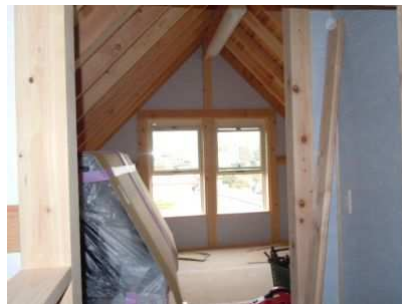
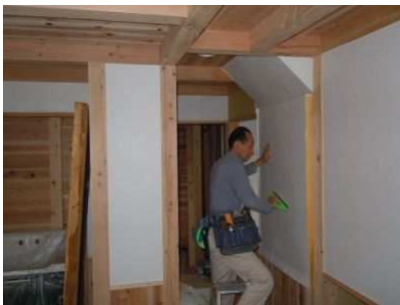
吹抜部分の手摺り壁ができ上がりました。

3階から順にクロス貼り工事が進められています。

クロス職人さんが頑張っている様子です。  
丁寧に施工してくれています。

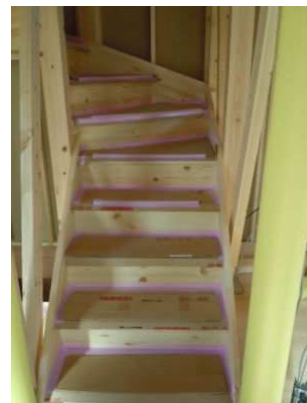
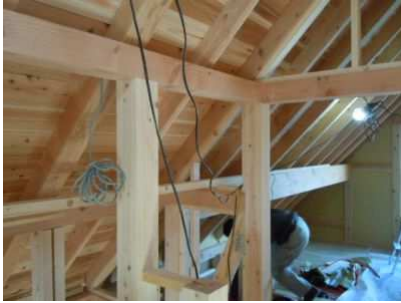
1階～2階、2階～3階の  
階段が設置されました。

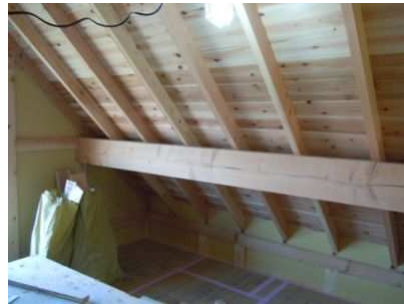
細かいスペースにもプラスターボードが  
丁寧に施工されています。

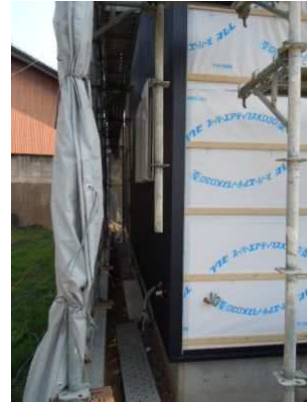
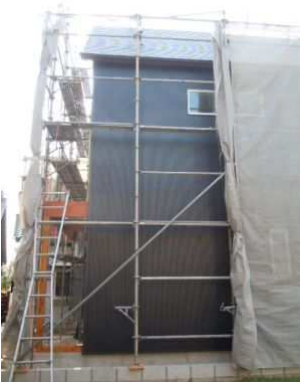
外壁の仕上げ工事に入りました。

このお宅では、  
ブラックのガルバリウム鋼板が採用されました。

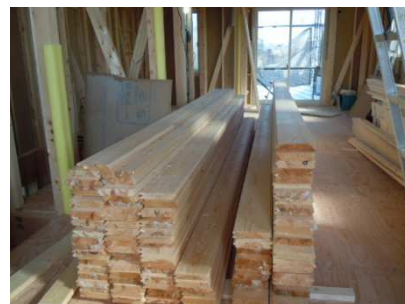
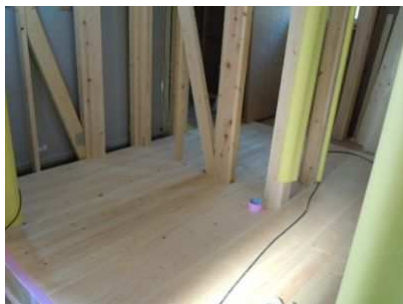
内部では無垢板のフローアの施工が  
着々と進行中です。

厚さ 30 mm の無垢板が次々と貼られていきます。

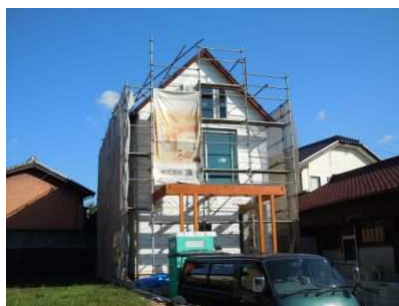
断熱材の施工が終わり、  
その上に防水紙が施工されました。

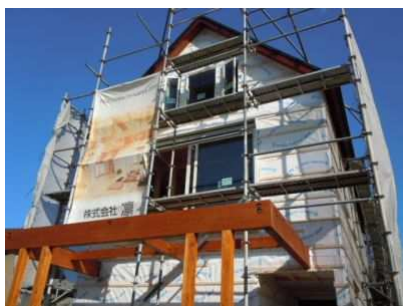
防水紙の上には胴縁が施され、  
この後の外壁工事の準備が整いました。

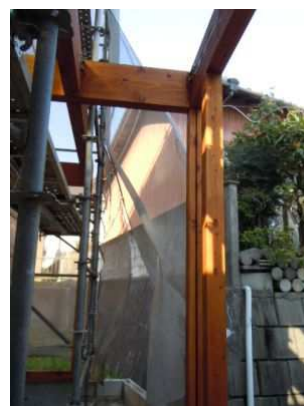
バルコニーを支える柱には  
外部塗料(ランバーガード)が塗られました。

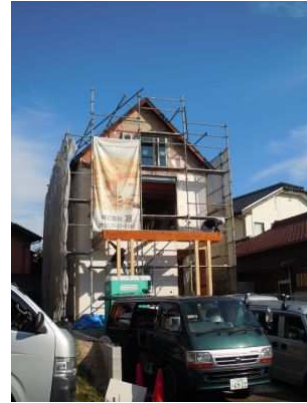
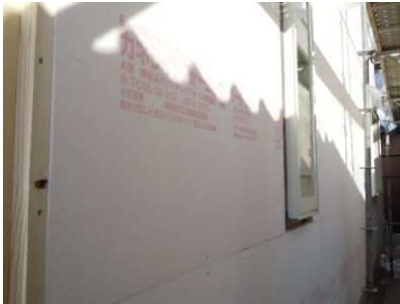
先日積み上げられていた断熱材が施工され、  
あと少しで完了するところでした。

断熱材が壁一面に  
びっしり貼りつめられていました。

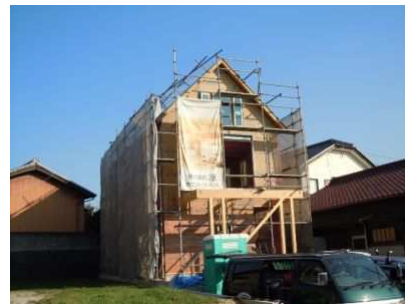
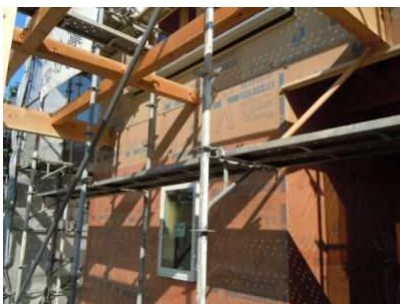
外部耐力壁パネルが貼り終わりました。

耐力壁の上に気密フィルムが施されていきます。

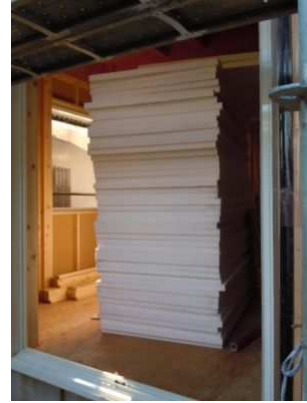
気密フィルムの上に施工される断熱材が  
大量に積み上げられていました。

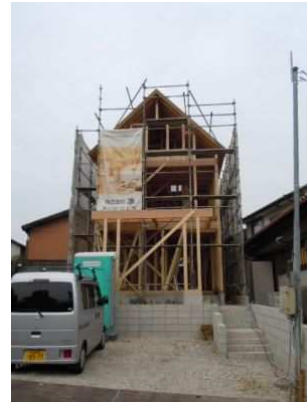
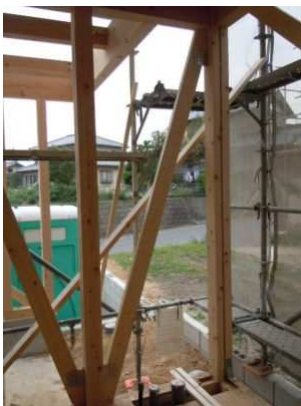
上棟後の作業が進められ、  
屋根の下地の施工まで終わりました。

筋交いや金物が必要各所に取り付けられていきます。
