現場日誌 尾張旭市N邸

■ 着工 ~ 造成工事 ~

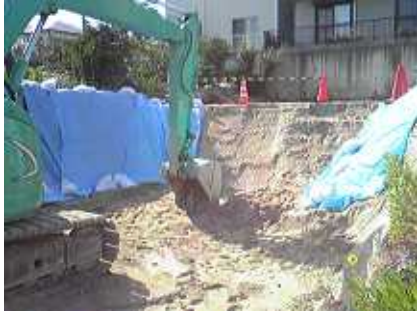
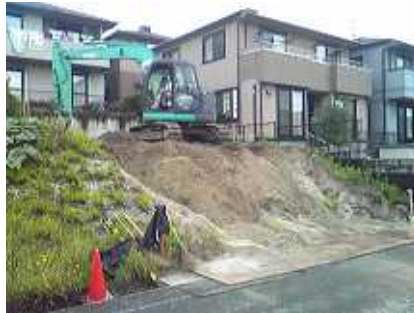
高さ2m以上あった土も
大量に掘り出されました。

このお宅は道路との高低差が2m！

建物本体の工事前に土留工事を
先行しています。

土砂の搬出作業から開始です....

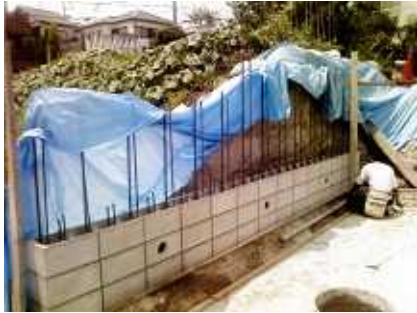
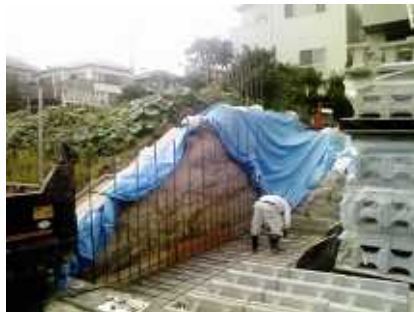
■ CP型枠工事

隣地との境はCP型枠工法を採用。

見た目は普通のブロックですが、
幅は24cmもあり、この中にコンクリートを
流し込み強度を図る工法です。

鉄筋も2重に施工してあります。

鉄筋を細かく入れて、
頑丈な土留めをつくれます。

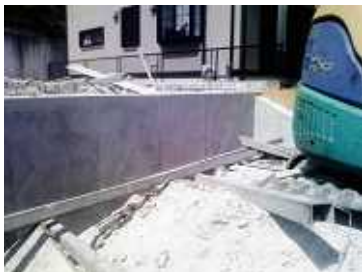
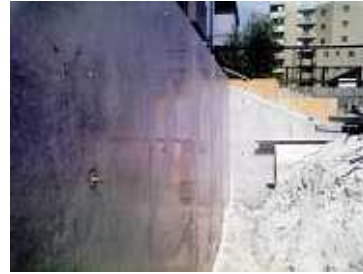
■ RC擁壁工事

RC擁壁(土留)が完成しました。

隣地との境にはCP型枠を施しましたが、
正面～アプローチ階段はRC擁壁を施しました。

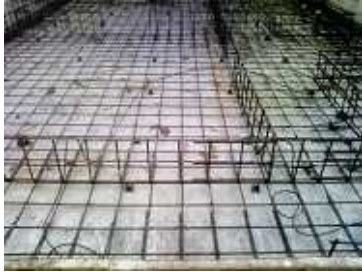
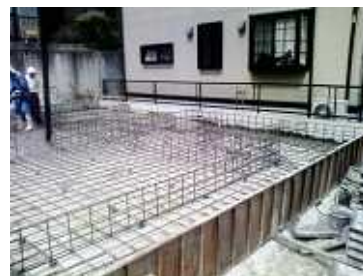
■ 建物基礎工事

土留工事も完了し、建物基礎工事に入りました。

基礎配筋検査に合格し、

ベタ基礎ベ-スコンクリートの打設に入りました。

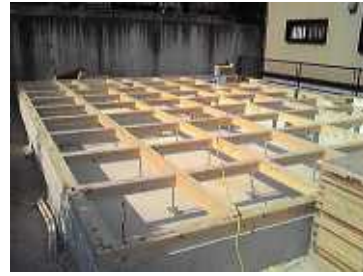
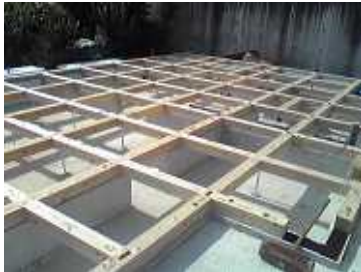
■土台敷設

正確にフレットされた檜の土台を
ふんだんに使用して、
剛床の床組みが出来上がりました。

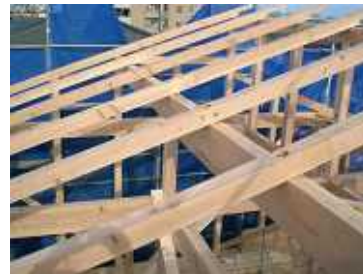
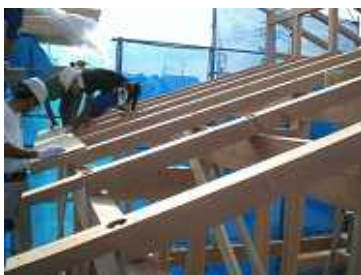
屋根面の化粧無垢板の施工開始！
軒先の基準を正確に合わせ、
これから一枚一枚丁寧に貼っていきます。

屋根の化粧板を貼り終わりました！
幅132mmの無垢板が全部で160枚.....
2時間超を掛けて施工しました。

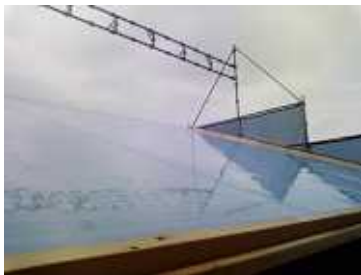
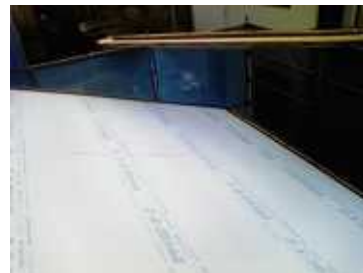
■ 屋根気密・断熱材施工

化粧無垢板の上に気密シートを施しました。
屋根の2層目が完成です。

気密シートの上に断熱材を施工.....
屋根3層目の施工完了です。

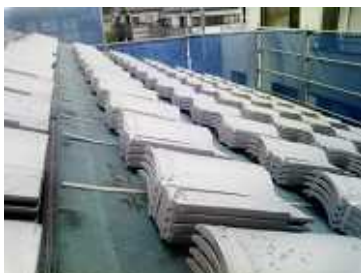
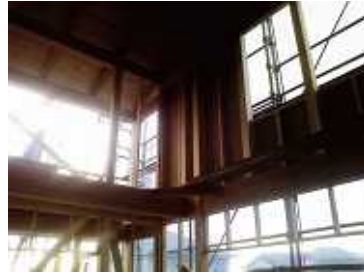
■ 耐力壁パネル・瓦葺き開始！

屋根4層目の通気層.....
屋根5層目であるル-フィンク(防水用)の施工完了！
葺かれる瓦がセットされました。

2階部の耐力壁パネルの施工が始まりました。

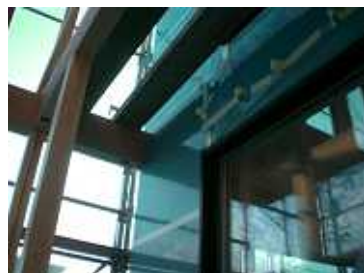
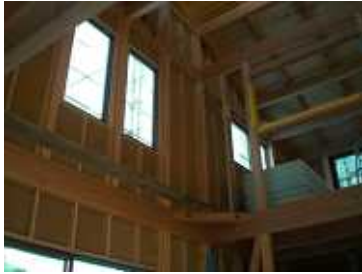
■ 外壁気密シート施工

外壁部への耐力壁パネルの施工を完了し、
0.2mm厚の気密シートの施工に移りました。
シートの繋ぎ目や開口部廻りにはテープ処置を
行っていきます。

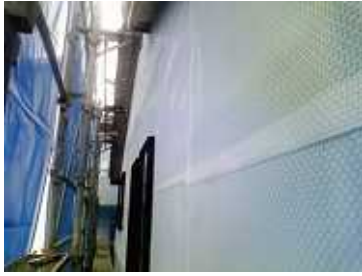
外壁にウォールスベーターを施工しています。

凸凹の突起が仕込まれている特殊シートで、
通気層の役割を果たす素材です。

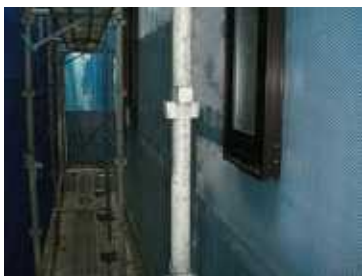
外部はモルタルの下地となるラス網を施工.....
今からモルタルを塗り込み.....通気層を施し.....
防水紙を貼り.....国産無垢杉板を施し.....
塗装.....無機質コーティングを行い完成です。
まだまだ気の遠くなる工程が控えています。

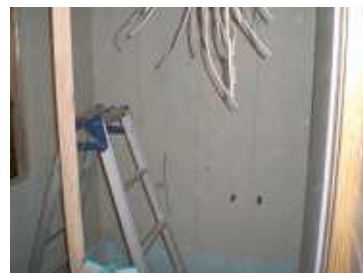
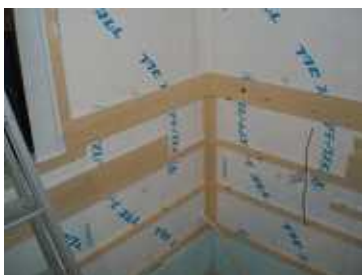
■ 浴室工事の開始です！

このお宅の浴室はユニットバスではなく
湿式になります。

腰壁は浴室用鏡面パネル.....
腰上には国産杉の無垢材.....
床にはサ-モイルが施されます。

柱に下地材15mm厚を施し、
その上にケイカル板14mm厚を施工し、
第一層目の防水層を作ります。

その後、空気層15mmを確保して、
もう一度ケイカル板14mm厚を施し、
第二層目の防水層を生成.....

この上にもう一度空気層を確保して、
仕上材を施します。

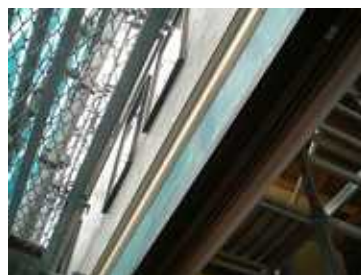
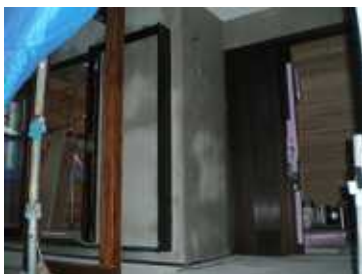
■外部モルタル塗り

この塗布しているモルタルは軽量モルタルです。
弾力性もあり.....クラック防止にもなります。

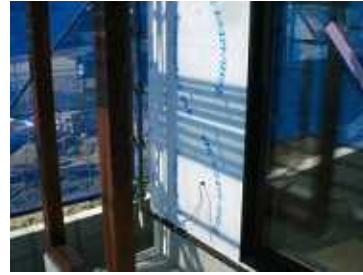
■ 外部無垢板貼りの下地完成！

モルタルを施していた外壁に、
通気層を設けてから防水シートが施されました。

この上に無垢板が貼られ塗装されます。

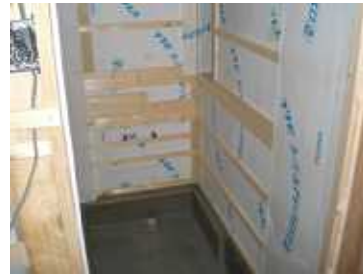
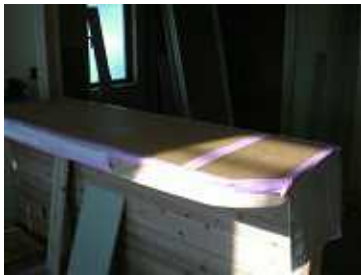
壁は防水板に防水シートを施し空気層を設け、
更にもう一度防水シートを施しています。

床は下地コンクリートを打設して防水剤を塗布....
これからもう一度コンクリートを打ち込みます。

キッチンに秋田杉のカンター-が取付られました。

職人の計らいで、
端部は緩やかな曲線に加工されました。

厚み75mmの板をここまでの曲線にするには
相当の技術と手間暇を要します！

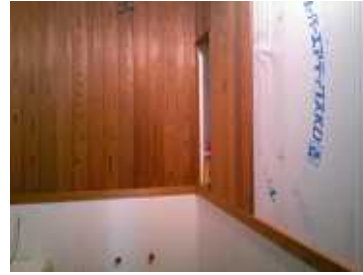
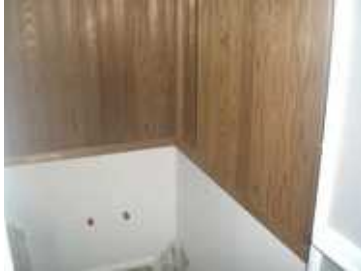
■浴室工事 ~つづき~

浴室工事も中盤です。
壁の防水シートの上に
腰下部分にはバスパネルが貼られ、
上部は特殊塗料で塗装された杉板が
貼られていきます。
